Erfassung und Bewertung von sicherheitsrelevanten Ablösungsprozessen bei Putzen und Fassadenelementen mit zerstörungsfreien Mess- und Prüfverfahren

Kurzfassung. Im Beitrag werden Verfahren und Strategien basierend auf optischen und thermografischen Methoden zur Lokalisierung, Erfassung und Bewertung von Putzablösungen und Ablösungen von Fassadenelementen vorgestellt. Abgelöste Fassadenbereiche zeigen dabei sowohl geometrische als auch thermische Auffälligkeiten, die im Rahmen eines Monitoring auch über größere Zeiträume verfolgt werden können. Als optische Verfahren werden die Stereophotogrammetrie und die trackingbasierte taktile 3D-Erfassung von Oberflächenmerkmalen eingesetzt. Zur Charakterisierung verdeckter Ablösungen und Bauteile wird die aktive Thermografie mit natürlicher und künstlicher Erwärmung der Bauteiloberfläche verwendet. Systematische Untersuchungen an Probekörpern und Fallstudien (Magdeburger Dom, Wandbild in Cobbelsdorf) zeigen, wie u. a. mit der Verfahrenskombination Ablösungen und Materialinhomogenitäten unterschieden werden können.

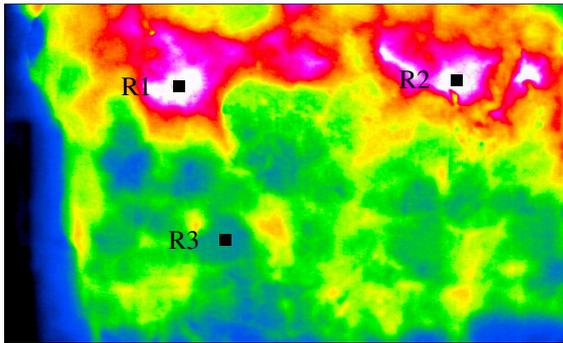
a) Thermogramm 2014, Temperaturdifferenz von 2 bis 15 K

Messungen mit aktiver Thermografie am Zentralbild wurden im April 2012 und im Oktober 2014 durchgeführt. Zu diesen Zeitpunkten war ein Gerüst vorhanden, so dass die Messflächen mit Hilfe eines Infrarotstrahlers (2400 W) erwärmt werden konnten. Bild 3 zeigt die Thermogramme und Fotos des linken oberen Quadranten des Zentralbildes 2012 vor und 2014 nach der Laserreinigung. Die mittlere Temperatur in den Thermogrammen in Bild a und b ist vor der Laserreinigung (b) geringfügig höher, was vielleicht auf eine etwas stärkere Absorption der Infrarotstrahlung aufgrund der noch dunkleren, verunreinigten Oberfläche zurückzuführen ist. In beiden Thermogrammen sind im oberen Bereich Stellen zu erkennen, die gegenüber ihrer Umgebung ca. 8 K wärmer sind. Dabei kann es sich entweder um Hohlstellen oder um mit Fremdmaterial verfüllte oder ausgebesserte Putzablösungen handeln. Aus diesem Grund wurden in den Bildern e und f die

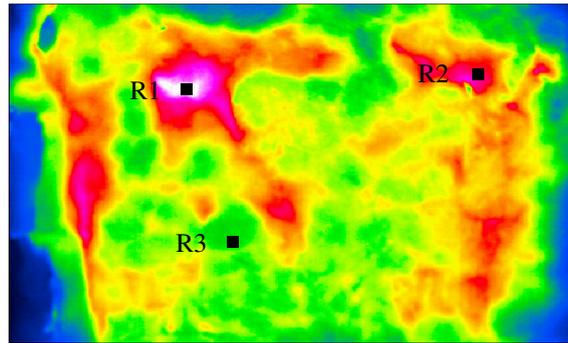
b) Thermogramm 2012, Temperaturdifferenz von 2 bis 16 K

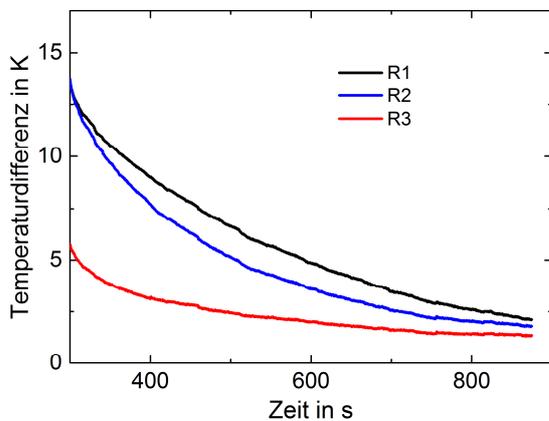
e) Abkühlkurven nach der künstlichen Erwärmung 2014 an den Messstellen R1 bis R3 (s. Bild a).

Abkühlungskurven oberhalb dieser Fehlstellen (R1 und R2) und im Vergleich zu einem kühleren Bereich mit festem Putz (R3) dargestellt. Da die Temperatur oberhalb der Fehlstelle R2 deutlich schneller abfällt als oberhalb der Fehlstelle R1, ist zu vermuten, dass es sich hierbei um eine unverfüllte Hohlstelle handelt, während R1 bereits verfüllt wurde.

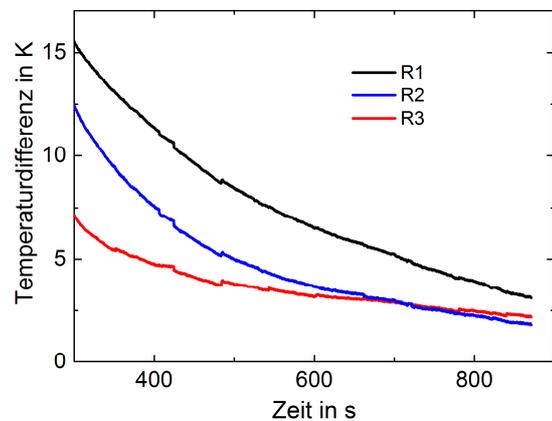
f) Abkühlkurven nach der künstlichen Erwärmung 2012 an den Messstellen R1 bis R3 (s. Bild b).

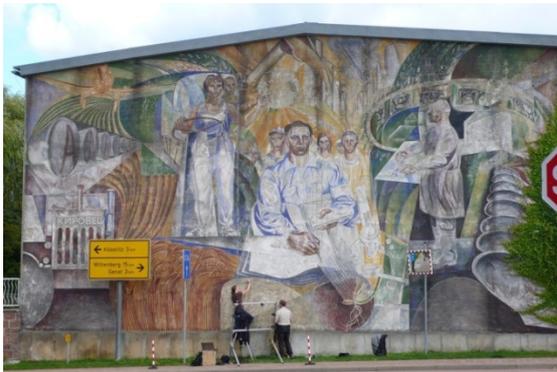
Auf den Untergrund wurde ein dünner, in der Stärke variierender zementhaltiger Putz auf einen Putzträger aus Ziegeldraht aufgezogen. Bei der Malerei handelt es sich um Silikatmalerei auf Basis von *Silikat 68*, einem industriellen Wandanstrich aus DDR-Produktion. Die Voraussetzungen für die Malerei waren nach Aussage von Erich Enge nicht optimal. So war der Putz beispielsweise nicht wie vereinbart drei Wochen vor der Bemalung aufgebracht. Durch einen Schlagregen unmittelbar nach Fertigstellung waren zumindest Teile der Malerei abgespült worden, so dass umfangreiche Ergänzungen und Überarbeitungen notwendig wurden. Trotz unzureichender Voraussetzungen hat sich das Bild bis zur ersten Restaurierung 35 Jahre gehalten, was für die Ausführungsqualität von Erich Enge spricht. Die Konservierung und Restaurierung erfolgte im Oktober/November 2006. Im Mauerwerk gab es vier vom Dach bis zum Sockel durchgehende, teilweise bis zu 4 cm breite und bis zu 12 cm tiefe Risse entlang der Fugen zwischen Pfeilern und Mauerwerk bzw. in deren Umfeld. In diesen Bereichen kam es zu irreversiblen Versprünge in Wand und Putz. Dort waren mehrere Putzschollen lose im Gefüge. Durch die Korrosion eines Zugankers war eine große Putzscholle am linken Bildrand abgesprengt worden. Teile des Putzes lagen hohl. Aufgrund der verschiedenen Bewegungen zwischen Baukonstruktion (Pfeiler/Mauerwerk) und Putz (mit Putzträger) entstanden im Umfeld der mittleren Risse großflächige hohlliegende Putzschollen. Besonders entlang der Fugen des Mauerwerkes gab es kleine Risse, die wiederum Malschichtverluste zur Folge hatten. Durch den Bewuchs mit wildem Wein am rechten Bildrand wurde die Putzschicht angegriffen.

Die aufwendige Sicherung des umfangreich hohlliegenden Putzes war eine wesentliche Maßnahme der Restaurierung. Die Hinterfüllung der Hohlstellen erfolgte mit acrylatdispersionsgebundenem Mörtel. Der Restaurator beschreibt, dass dennoch perspektivisch durch unterschiedliche Bewegungen neue Risse im Putz nicht ausgeschlossen werden können. Die flächigen Putzergänzungen erfolgten mit einem kalkgebundenem Putz, der Rissverschluss mit einem mineralischen und acrylatdispersionsgebundenem Mörtel. Die farblichen Ergänzungen auf neu hergestellten Putzflächen und verschlossenen Fugen wurden mit Silikatfarben retuschiert. Zur Schaffung einer vertretbaren Gesamtästhetik und Ablesbarkeit des Themas des gealterten und patinierten Bildes wurden störende Fehlstellen (Abwitterungen) in der Malschicht entsprechend der erkennbaren Farbflächen optisch geschlossen und Konturen ergänzt. Darüber hinaus wurden die sich im Bild abzeichnenden Risse entlang der Mauerwerksfugen farblich integriert. Unter dem im Rahmen der Maßnahmen

Bild 4. Links: Wandmalerei *Industrialisierte Landwirtschaft* von Erich Enge 1970/71. Rechts: Rückwand des Wandbildes mit senkrechten Pfeilern.

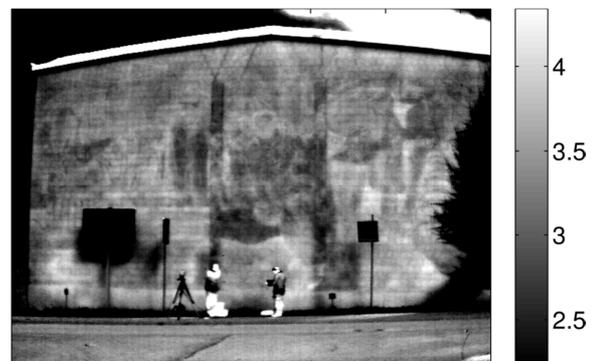
Bild 5. Links: Zeitlicher mittlerer Temperaturverlauf auf der Fassade und zeitlicher Verlauf der mit dem Hukseflux-Sensor erfassten Globalstrahlung. Rechts: Thermogramm, aufgenommen 16 Minuten nach dem dritten Maximum gegen 13:56 Uhr. Dargestellt ist die Temperaturdifferenz in K zum Startbild.

Die Thermografieuntersuchungen des gesamten Wandbildes und eines Ausschnitts im unteren Bereich des linken Trägers erfolgten am 9.9.2014 zwischen 11:00 und 16:00 Uhr. Die zeitlichen Verläufe der Globalstrahlung sowie der mittleren Temperatur auf der Wandoberfläche sind in Bild 5 links dargestellt. Hier ist sehr gut zu erkennen, wie der Temperaturverlauf der Sonneneinstrahlung folgt. Dabei ist zu berücksichtigen, dass aufgrund ihrer Ausrichtung die Wand erst ab 10:10 Uhr von der Sonne beschienen wurde und sich der Einstrahlwinkel änderte. Bild 5 rechts zeigt ein Thermogramm des Wandbildes gegen 13:56 Uhr, d. h. ca. 16 min nach dem 3. erfassten Temperaturmaximum. Es ist hier die Temperaturdifferenz zu einem Thermogramm dargestellt, das noch im Schatten aufgenommen wurde, bevor die Sonne das Wandbild erreichte. Deutlich ist die Struktur der

beiden Stahlträger zu erkennen sowie der Verlauf von Rissen zwischen den Stahlträgern und dem Dach. Weiterhin ist die Struktur des Mauerwerks zu sehen.

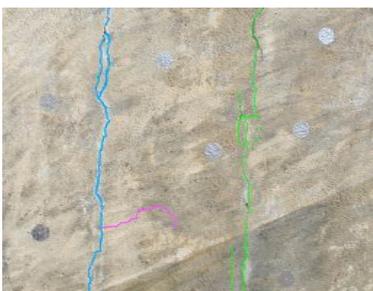
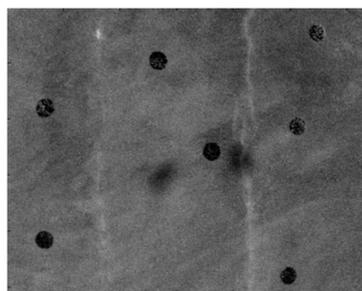
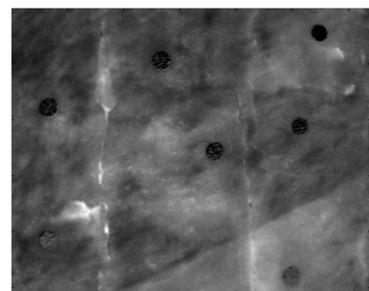
Bild 6. Vergleich von zwei Thermogrammen (rechts), die zu verschiedenen Zeiten aufgenommen wurden, mit dem Ergebnis des Trackingverfahrens (links).

Die Untersuchungen im Bereich des Ausschnitts im unteren Bereich des linken Trägers zeigt Bild 6. Links sind die Ergebnisse des Risstracking dargestellt, die Rissverläufe an der linken und rechten Kante des Trägers zeigen. Diese Risse sind teilweise auch in den beiden ausgewählten Thermogrammen zu erkennen.
