# Die Anwendung von ZFP-Methoden im Spannungsfeld von Normforderungen.

Gerhard HECK<sup>1</sup>, Friedrich GREIMEL<sup>2</sup>

<sup>1</sup> Ingenieurbüro für Werkstofftechnik Zivilingenieur für Hüttenwesen, Weiz

<sup>2</sup> Andritz Hydro GmbH, Weiz, Österreich

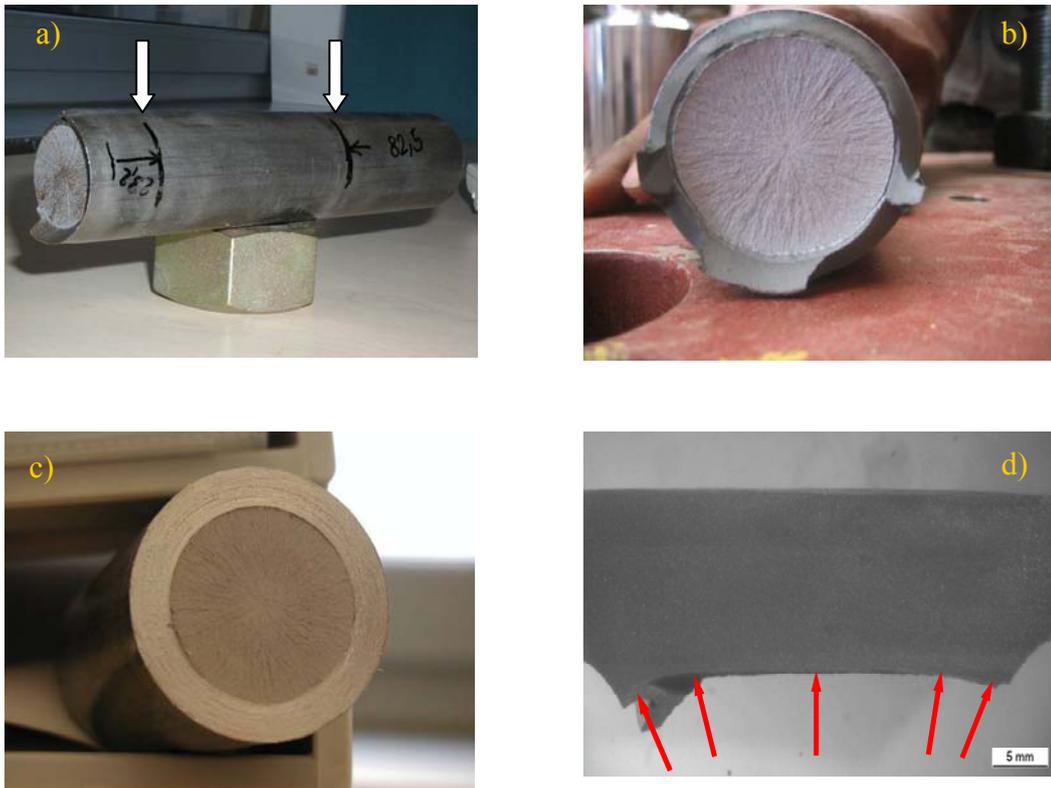
**Abb. 1:** Teilansichten des geschädigten Pressbolzens

Statorblechpaket-Pressbolzen (42CrMo4) dienen zum Verpressen des Statorbleches bei Generatoren und können je nach Größe des Generators eine Länge bis zu 3 m mit einem Durchmesser von 45 mm aufweisen. Mehrere dieser Bolzen sind im Zuge der Montage gebrochen. In Abb. 1a ist ein Teilstück eines derart gebrochenen Bolzens zu sehen. Die Bruchfläche zeigt eine strahlenförmigen Struktur und Scherlippen im Randbereich (Abb. 1b), ähnlich einer gebrochenen Zugprobe nach dem Zugversuch. Auffallend ist, dass keine wesentlichen Verformungen (Einschnürung) an der Bolzenoberfläche zu erkennen sind und dass die Bruchfläche knapp unter der Oberfläche endet.

Die Vermutung, dass innen liegende Querrisse die Ursache für die Brüche sein könnten, wurde durch eine Ultraschallprüfung am verbliebenen Teilstück in axialer Richtung bestätigt. Im Abstand von etwa 23 mm und 140 mm von der Bruchfläche wurden zwei querliegende Anzeigen festgestellt, die etwa 5 mm unter der Oberfläche endeten. Die Pfeile in Abb. 1a kennzeichnen die Lage der Ultraschallanzeigen.

- a: Teilstück eines gebrochenen Bolzens. Die Pfeile markieren zwei weitere Anzeigen
- b: Strahlenförmige Bruchstruktur mit Scherlippen im Randbereich
- c: Strahlenförmige Bruchstruktur nach dem Öffnen des mit Ultraschall gefundenen Risses
- d: Gewölbte Bruchfläche (in Ziehrichtung) im Querschnitt

An einer der beiden im Bild 1a gekennzeichneten Ultraschallanzeigen wurde der Bolzen durch Drehen bearbeitet bis die Ultraschallanzeige erreicht wurde und der Bolzen auseinander brach. Auch an dieser Bruchfläche (Abb. 1c) zeigte sich dieselbe strahlenförmige Struktur wie bei dem ursprünglichen, im Zuge der Montage aufgetretenen Bruch. Abb. 1d zeigt im Querschnitt eine leicht gewölbte Bruchfläche, was für Ziehrisse typisch ist. Das Ausgangsmaterial für die Pressbolzen ist ein Stangenmaterial, das durch Ziehen auf den geforderten Durchmesser verformt wird. Dabei werden die oberflächennahen Bereiche stärker verformt als die innenliegenden, wodurch die Festigkeitseigenschaften im äußeren Bereich höher liegen und der Riss knapp unter der Oberfläche zum Stillstand kommt

Dieser Vorgang läuft bereits während des Walz- oder Ziehvorganges ab, d.h. das Stabmaterial ist vor Fertigung der Sechskantschraube bereits vorgeschädigt (Ziehfehler). Diese Fehlerart kann im Vorfeld nur durch eine Ultraschallprüfung in Axialrichtung erfasst werden.

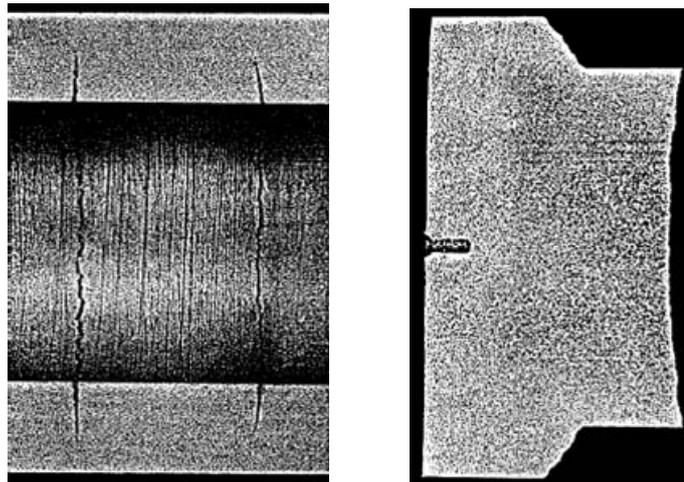
**Abb. 2:** Ziehrisse. Gekrümmte Bruchfläche in Ziehrichtung [1]

Nach einigen Recherchen konnte eine Literaturstelle ausfindig gemacht werden, in der auf einen ähnlichen Fall hingewiesen wird [1]. Aufgrund der gekrümmten Bruchfläche wird auf Ziehrisse geschlossen (Abb. 2).

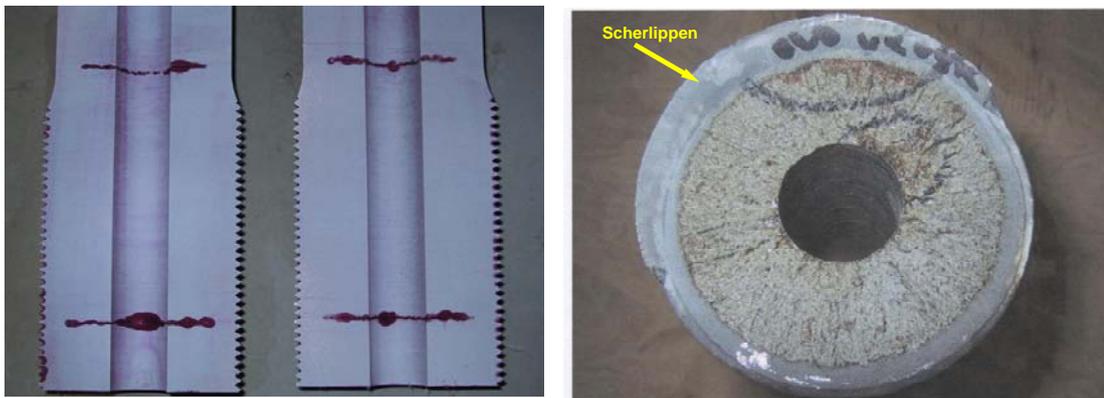
**Abb. 3:** Innen liegende Querrisse (Farbeindringprüfung) an einem noch nicht eingebauten Bolzen für die Rotorverschraubung und Bruchfläche.

In Abb. 3 ist die Bruchfläche eines gebrochenen Bolzens (42CrMo4) für eine Rotorverschraubung zu sehen. Trotz der Zentralbohrung erkennt man aufgrund der Bruchstruktur, dass der Riss vom Zentrum ausgegangen sein muss, d.h. der Riss muss schon vor der Fertigung der Zentralbohrung vorhanden gewesen sein. Im Zuge der Montage ist nur mehr der Restquerschnitt durchgebrochen mit den typischen Scherlippen unter 45°, wie sie bei einem Zugversuch entstehen.

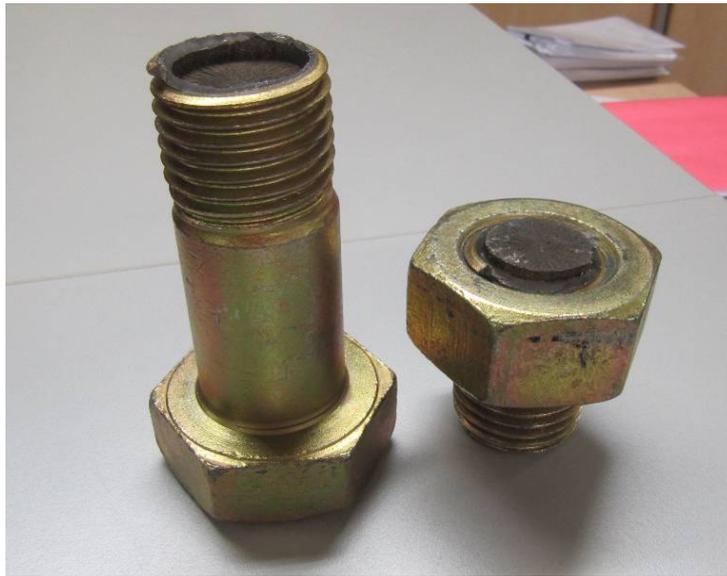
**Abb. 4:** Gebrochene Sechskantschraube in Übersichtsdarstellung

Im Zuge des Zusammenbaus von einzelnen Armsternteilen kam es zum Bruch einer Sechskantschraube (Abb. 4). In der Detaildarstellung (Abb. 5) ist die vom Zentrum ausgehende strahlenförmige Bruchstruktur mit leicht gewölbter Bruchfläche zu erkennen. Der Bruch ist vom Zentrum gestartet und knapp unter der Oberfläche zum Stillstand gekommen.

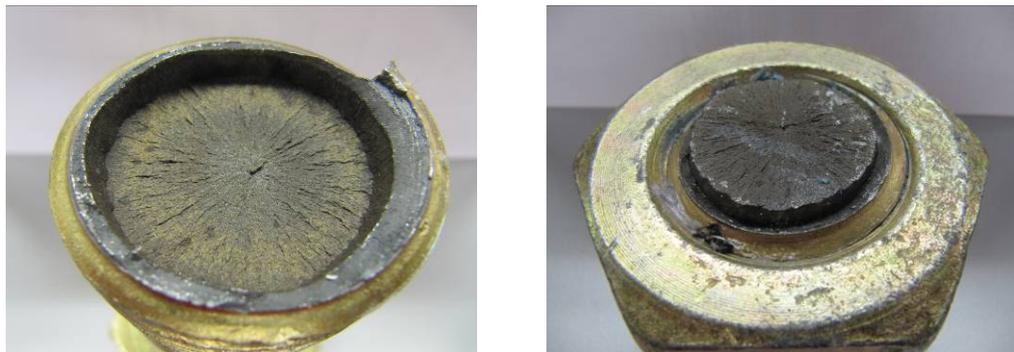
**Abb. 5:** Detailansicht der korrespondierenden Bruchflächen

Bei allen involvierten Bolzen / Schrauben konnten in begleitenden metallographischen Untersuchungen verschiedene Mängel im Gefüge, wie z. B. Seigerungen, Anteile von Martensit, usw., nachgewiesen werden. Die stärksten Gefügeheterogenitäten wurden im Schraubenwerkstoff nach Abb. 5 gefunden.

Das Bruchbild (Abb. 5) der untersuchten Sechskantschraube weist auf einen Fehler hin, der seine Ursache ebenfalls bereits in der Herstellung des Stabmaterials hat. Der Bruch startet ähnlich wie bei einer Zugprobe im Zentrum und verläuft bis knapp unter die Außenoberfläche.

Im Zuge der Montage ist der verbleibende Restquerschnitt (Ring) nicht in der Lage die auftretenden Spannungen aufzunehmen und es erfolgte der Bruch der Schraube.

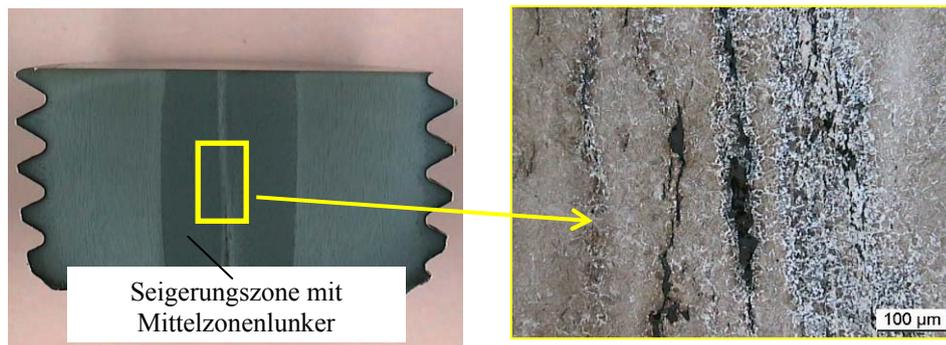
**Abb. 6:** Längsschliff / Seigerungszone mit Mittelzonenlunker

Im Längsschliff ist durch unterschiedliches Ätzverhalten die ausgeprägte (dunkle) Seigerungszone mit einem Mittelzonenlunker zu erkennen. In der Gefügedarstellung ist eine relativ hohe Einschlussdichte in Verbindung mit den Seigerungen deutlich zu sehen (Abb. 6).

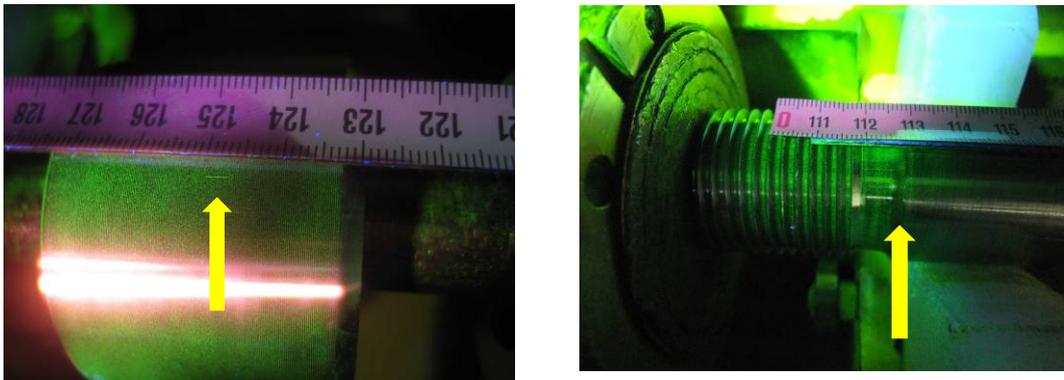
**Abb. 9:** Typische Anzeige bei der fluoreszierenden Magnetpulverprüfung (Pfeile)

Im Zuge von Magnetpulverprüfungen an Stabmaterial (Bolzen verschiedener Arten) werden immer wieder lineare Anzeigen an der Oberfläche gefunden, die die zulässigen Längen lt. diverser Normen überschreiten. In Abb. 9 sind beispielhaft zwei typische lineare Magnetpulveranzeigen in Längen von 5mm bis 20 mm zu sehen.

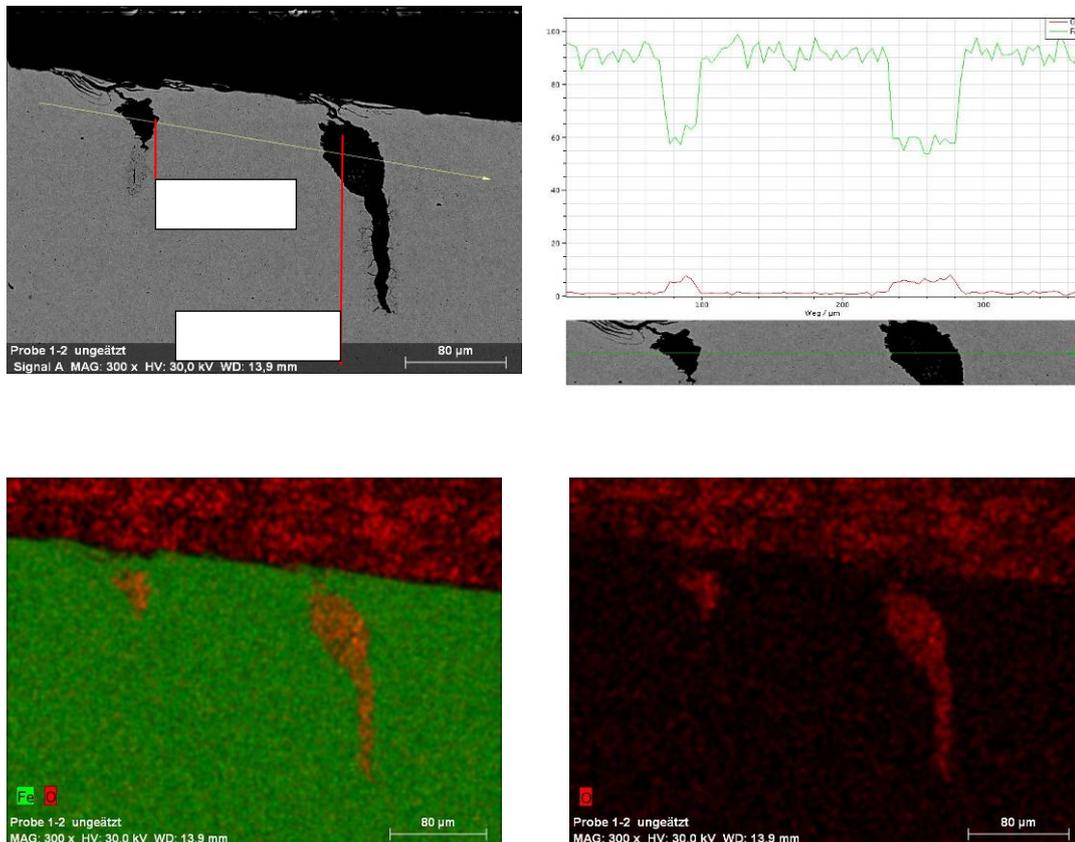
Abb. 10 zeigt repräsentativ derartige Anzeigen im Querschliff mit Tiefenausdehnungen von etwa 50  $\mu\text{m}$  bis 150  $\mu\text{m}$  und unterschiedlichen geometrischen Ausprägungen. Die größte nachgewiesene Anzeige hatte eine Tiefenausdehnung von etwa 300  $\mu\text{m}$ .

**Abb. 10:** Tiefenausdehnung und Linienspektrum zur Bestimmung der chemischen Zusammensetzung der Anzeige und Flächenspektrum zur Bestimmung der Elementverteilung.

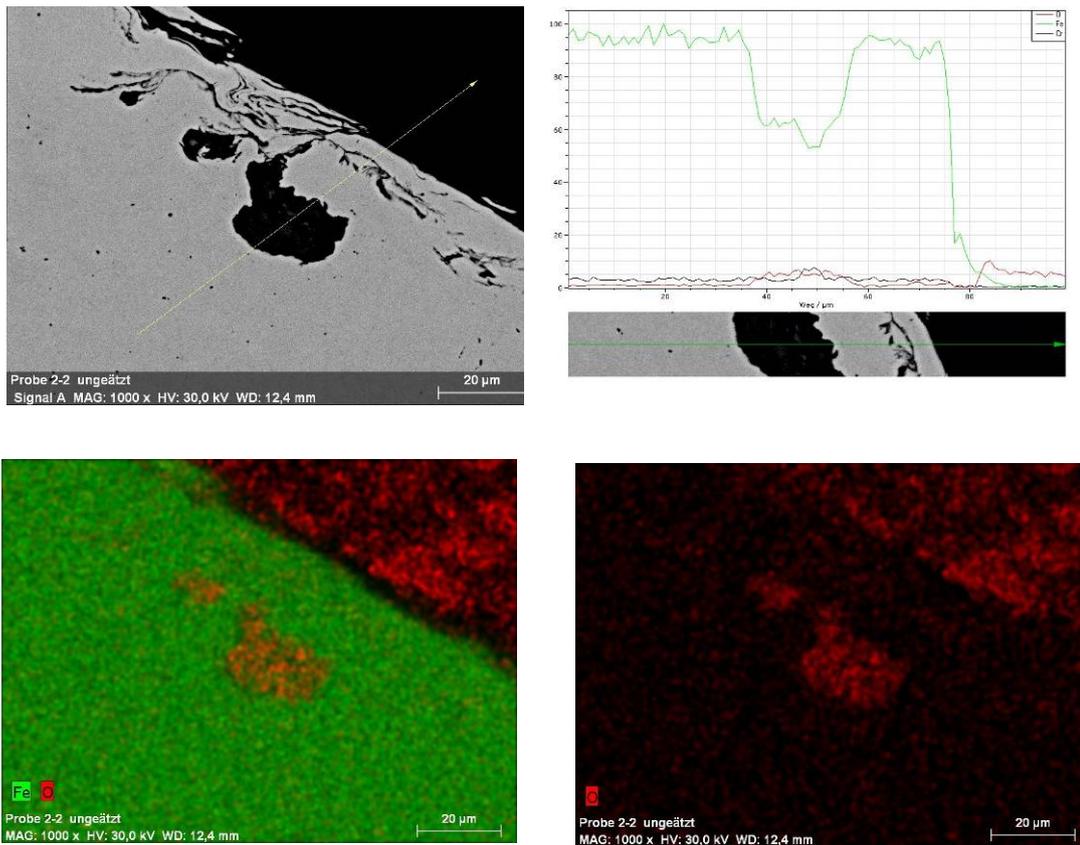
Das voluminöse Aussehen der Einschlüsse ist verblüffend, da ursprünglich angenommen wurde, dass die Magnetpulveranzeigen auf ausgewalzte Mangansulfide zurückzuführen sind. Diese Annahme wurde durch die Bestimmung der chemischen Zusammensetzung der Einschlüsse widerlegt. In keinem der untersuchten Fälle wurde Mangan oder Schwefel nachgewiesen, sondern nur Sauerstoff und Eisen. Dies bedeutet, dass es sich um Eisenoxideinschlüsse handelt. Diese sind im Vergleich zu den Mangansulfiden eher spröde und schwerer verformbar. Daher erklärt sich auch z. T. ihr voluminöses Aussehen (Abb. 11).

**Abb. 11:** Wie Abb. 10, doch ist die voluminöse Ausbildung der an der Oberfläche linearen Anzeige knapp unter der Oberfläche zu beachten.

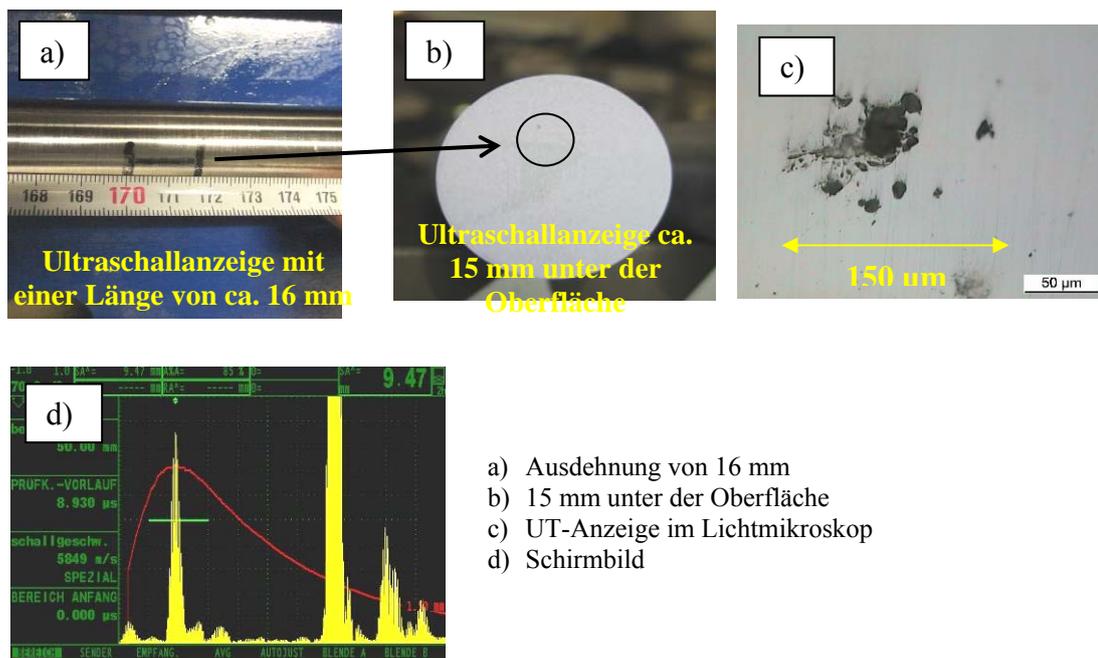
**Abb. 12:** Ultraschallanzeige mit KSR 1,5 mm

Eine bei der Ultraschallprüfung detektierte Anzeige (radiale Einschallung) wurde ebenfalls denselben metallographischen Untersuchungen unterzogen und ist in Abb. 12 zu sehen. Die Ultraschallanzeige ist ebenfalls auf Oxideinschlüsse derselben Art zurückzuführen. Die Größe von 1,5 mm KSR (Kreisscheibenreflektor) der Ultraschallprüfung stimmt mit dem gemessenen Wert in der metallographischen Abbildung von 150  $\mu\text{m}$  sehr gut überein.

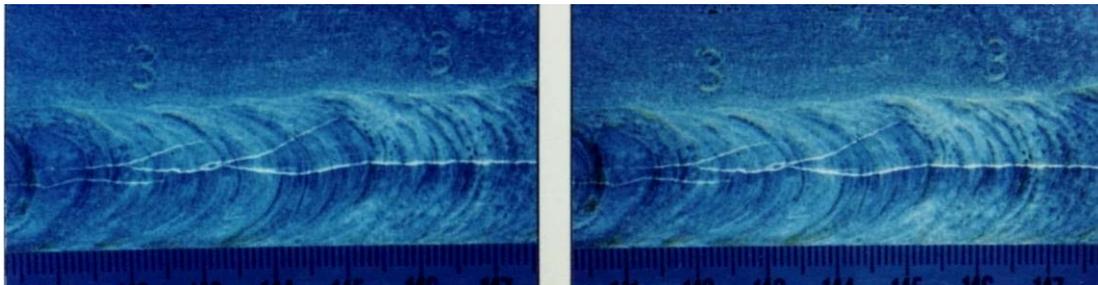
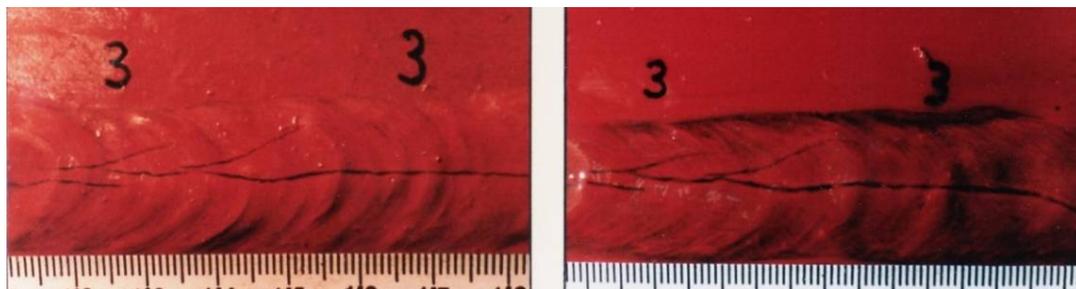
**Abb. 14:** Nachweis von feinsten Rissen auch noch bei 300µm Beschichtungsstärke

Ergebnisse dieser Untersuchungen sind in Abb. 14 und Abb. 15 zu sehen. Es ist jeweils der unbeschichtete Ausgangszustand unterschiedlich starken Beschichtungen gegenübergestellt. Unter Lackschichten von bis zu 300µm sind noch feinste Risse nachweisbar. Das Gros der Risse hat eine Breite von 10µm bis 60µm und eine Tiefenausdehnung von 0,5mm bis 5mm.

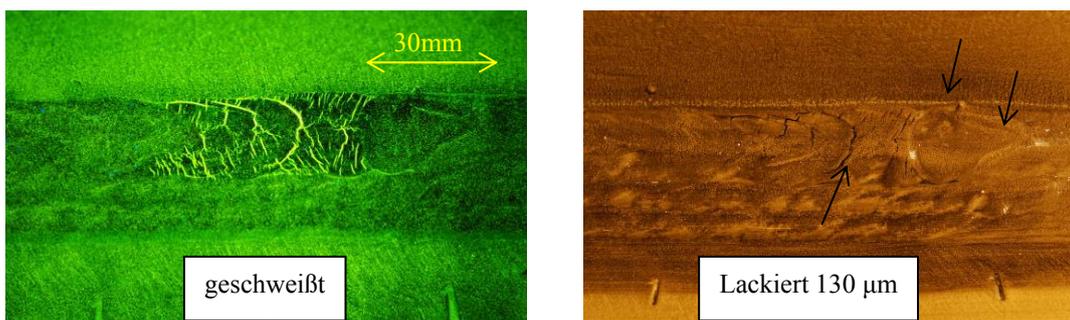
Jüngste Untersuchungen an rissbehafteten Schweißnähten mit unterschiedlichen Lacksystemen bestätigen diese Ergebnisse. Abb. 16 zeigt eine Stumpfnah, wo nach einer Beschichtungsstärke von 130µm auch noch feinste Risse nachgewiesen wurden (Pfeile).

**Abb. 16:** Nachweis von feinsten Rissen auch nach jüngsten Untersuchungen hier bei einer Beschichtungsstärke von 130µm
