Zerstörungsfreie Prüfung zur Spannungsrissskorrosion im Schweißnahtbereich des Werkstoffs 7CrMoVTiB10-10 (T24)

Reiner ZIELKE¹, Wolfgang TILLMANN², Christian ULLRICH¹,
Hans-Georg RADEMACHER¹, Norman SIEVERS²

¹ Institut für Forschung und Transfer, (RIF) e.V., Dortmund

² TU Dortmund Lehrstuhl für Werkstofftechnologie, Dortmund

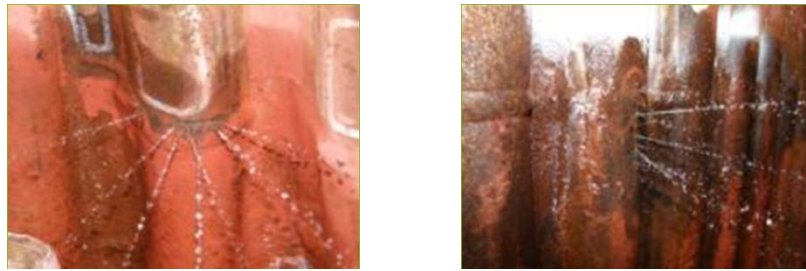
Abb. 1. Schäden durch Spannungsrisskorrosion im Kraftwerksbereich [3]

Risse auf, wie in der Abbildung 1 dargestellt. Als Schadensursache wurde die Spannungsrisskorrosion (SpRK) zweifelsfrei identifiziert.

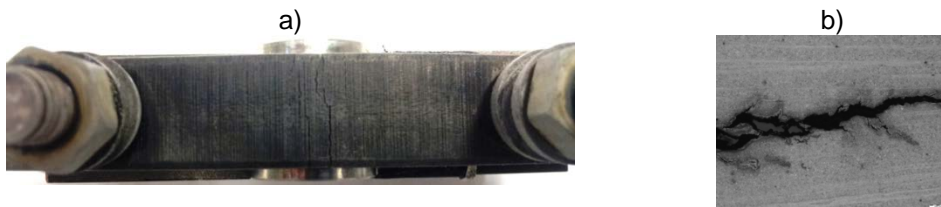
Abb.7. a) Toolox 44 nach 60 min Auslagerungszeit in Salzsäure b) metallografischer Befund

an, der neben höheren Amplituden auch eine erhöhte Aktivität zeigt. Dieser Bereich deutet auf eine weitere Rissentstehung aber auch insbesondere auf eine Rissausbreitung hin. Im dritten Bereich nimmt die Aktivität stark ab und die Schallemissionssignale zeigen eine geringe Amplitude. Das typische Burstsinal ist nicht mehr zu erkennen. In diesem Bereich ist die vorliegende und durch die Rissbildung reduzierte Spannung nicht mehr ausreichend um weitere Risse zu initiieren. Die Voraussetzung für die SpRK ist nicht mehr gegeben. Nach dem Versuch wurde die Probenoberfläche sowie ein metallgraphischer Schliff eingehend untersucht (Abbildung 7).

Die Art der Risse bestätigt als Schadensmechanismus eindeutig die SpRK. Somit ist festzuhalten, dass die Ermittlung des Rissinitiierungszeitpunkts durch die Schallemissionsanalyse für die SpRK grundsätzlich möglich ist.

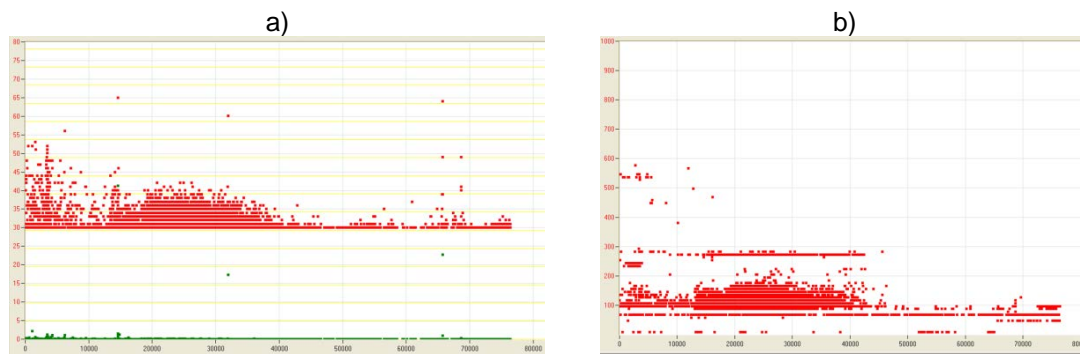
Abb.9. Schallemissionsmessergebnisse, a) Amplitudenauswertung b) Frequenzauswertung

Die zugehörigen Messergebnisse sind in der nachfolgenden Abbildung 9 in Form einer Amplituden- (Bild a) und Frequenzverteilung (Bild b) gegenüber der Messzeit dargestellt.

Um die Anzahl der Messdaten zu reduzieren wurden nur Signale mit einer Amplitude größer 30 dB aufgezeichnet. Die Amplitude der aufgenommenen Signale stieg zu Beginn der Messung bis knapp 55 dB, fiel dann nach 2,5 Stunden (10000 Sekunden) ab, um danach auf ein Niveau von 40 dB wieder anzusteigen, welches bis 10 Stunden (40000 Sekunden) anhielt. Danach fielen die Signale auf 30 dB ab. In der Abbildung 9b sind die Frequenzen der aufgenommenen Signale gegenüber der Versuchsdauer aufgetragen. Dabei treten von Versuchsbeginn bis nach einer Versuchsdauer von 10 Stunden Signale im Bereich von 300 kHz auf. Nach diesem Zeitraum wurden keine Signale mehr in diesem Frequenzbereich detektiert. Das Verhalten der 300 kHz Signale korreliert mit dem Verhalten der SpRK, die nach Ausbildung des Risses und Wegfall der mechanischen Spannung stoppt.
