Einsatz der Infrarotthermografie zur zerstörungsfreien online-Fehlererkennung beim Rührreibschweißen

Igor KRYUKOV¹, Sven SCHÜDDEKOPF¹, Stefan BÖHM¹, Malte MUND²,
Stefan KRELING², Klaus DILGER²

¹ Fachgebiet für Trennende und Fügende Fertigungsverfahren (tff), Universität Kassel

² Institut für Füge- und Schweißtechnik (ifs), TU Braunschweig

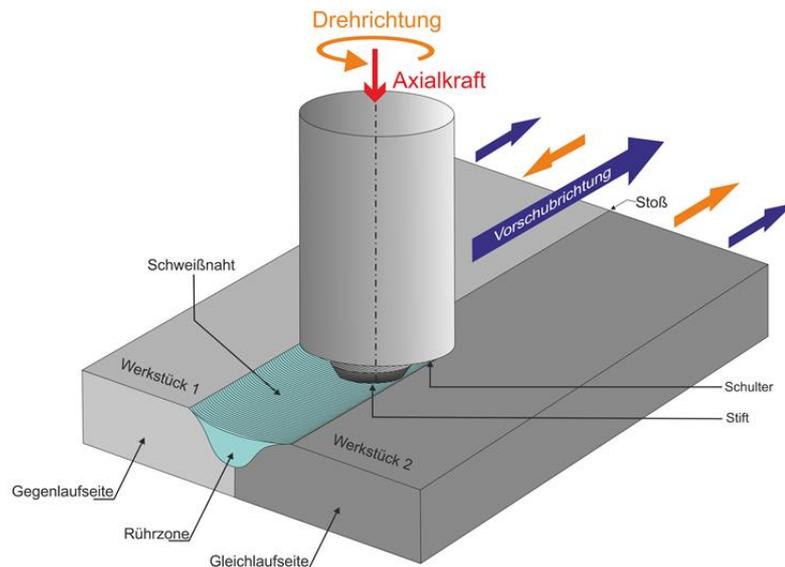
Abb. 1. Darstellung des Rührreibschweißprozesses

Das Rührreibschweißen (RRS) ist ein 1991 am TWI (The Welding Institute, England) entwickeltes, innovatives Pressschweißverfahren. Ein rotierendes Werkzeug, bestehend aus Schulter und Stift, wird durch die Fügepartner geführt und erwärmt diese durch Reibung bis kurz unterhalb des Schmelzpunktes. Anschließend werden die zu fügenden Werkstoffe miteinander verrührt und es entsteht eine metallische Verbindung (siehe Abb. 1). Ein

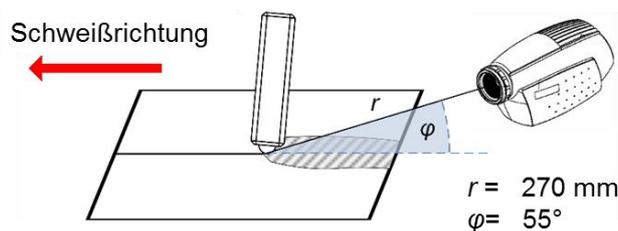
Abb. 2. Ortsfeste Positionierung der Thermografiekamera bezüglich des Werkzeugs

Die Kamera wird über eine Konstruktion direkt über der Schweißnaht positioniert, so dass während des Schweißvorgangs die Position zum Werkzeug immer gleich bleibt. Durch das Folgen des Werkzeugs lässt sich der Abkühlvorgang eines konstant großen Bereichs (min. 90mm x 100mm) überwachen und auswerten. Der Abstand der Kamera zum Werkzeug r beträgt dabei ca. 270mm, die Neigung der Kamera φ bezüglich der Schweißebene beträgt ca. 55° , wie Abb. 2 zeigt. Unter diesen Parametern lässt sich der gesamte Schweißvorgang aufzeichnen und auswerten. Zudem wirkt sich ein am Nahrand entstehender Grat nicht negativ auf die Thermografiemessung aus, weil dieser die Schweißnaht nicht verdeckt.

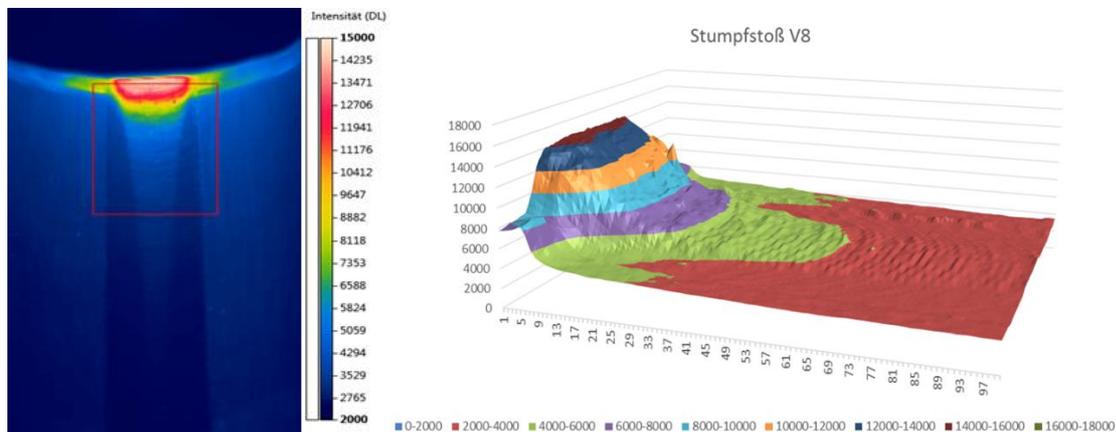
Abb. 3. Thermogramm einer i.O.-Naht mit Messfenster (links) und die dazugehörige Intensitätswertdarstellung über das Messfenster (rechts)

Zur Auswertung der Temperaturverteilung ist ein rechteckiger Messbereich mit der Größe von 80 x 100 Pixel direkt unterhalb des Hohlzylinders definiert worden (siehe Abb. 3 links oben). Dieser entspricht ungefähr einer Größe von 14 x 18 mm. Um die Herausforderung des niedrigen, nicht exakt bekannten Emissionsgrades zu umgehen, erfolgt eine Auswertung der Intensitäten anstatt der Temperatur. Die Intensitäten werden über das gesamte Messfenster aufgezeichnet und können zur besseren Visualisierung als Intensitätswert über dem ausgewerteten Pixel dargestellt werden (siehe Abb. 3 rechts). Die Abbildung zeigt beispielhaft eines der zur Auswertung genutzten dreidimensionalen Intensitätbilder eines Stumpfstoßen.

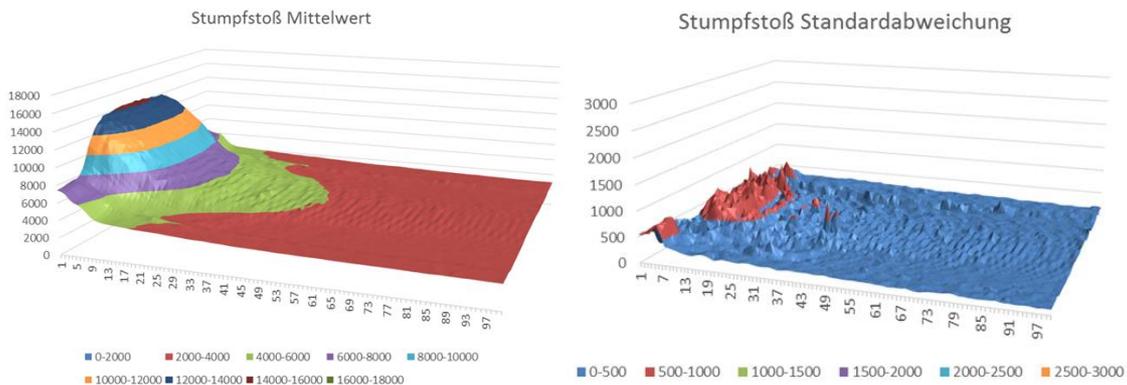
Abb. 4. Mittelwert der Intensitätsverteilungen der Testschweißungen an Stumpfstößen (links) und die dazugehörige Standardabweichungen (rechts)

Zur Untersuchung der Reproduzierbarkeit der Thermografiedaten sind 6 Schweißungen durchgeführt worden. Aus diesen Datensätzen sind zu verschiedenen Zeitpunkten des Schweißprozesses jeweils ein Mittelwert und die dazugehörige Standardabweichung berechnet worden. Wie Abb. 4 zu entnehmen ist, stimmen die aufgezeichneten Intensitätswerte zum selben Zeitpunkt des Prozesses gut mit der einzelnen Naht aus Abb. 3 überein. Das bestätigt auch die geringe Standardabweichung (siehe Abb. 4 rechts). Somit lässt sich festhalten, dass die Reproduzierbarkeit der Thermografiedaten gegeben ist.

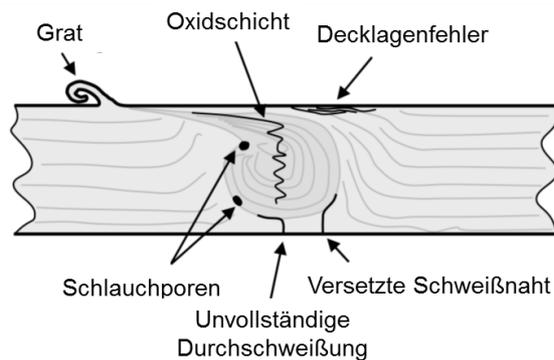
Abb. 5. Darstellung einiger relevanter Unregelmäßigkeiten in RRS-Nähten nach Völlner [7]

Wie bei allen Schweißprozessen, können auch beim Rührreibschweißen Fehler aufgrund fehlerhafter Anlagenparameter oder lokaler Störfaktoren in der Schweißnaht entstehen. Signifikante Unregelmäßigkeiten im Rührreibschweißprozess sind durch die AWS D17.3/D17.3M:2010 [5] sowie die DIN EN ISO 25239-5 [6] definiert. Zu den besonders kritischen Fehlern zählen Fehler, die durch eine einfache Sichtprüfung nicht erkannt werden wie die „Schlauchporen“ und die „Unvollständige Durchschweißung“ (siehe Abb. 5).

Eine Schlauchpore entsteht bei unzureichendem Materialfluss im Prozess. Durch niedrige Dreh- und hohe Vorschubgeschwindigkeiten wird zu wenig Wärme in die Schweißnaht eingebracht, wodurch sich zunächst eine Pore bildet, die bei unveränderten Schweißparametern einen Tunnel an der Gleichlaufseite entlang der Schweißnaht bildet.

Eine „Unzureichende Durchschweißung“ ist die Folge einer zu geringen Durchmischung der Fügepartner im Wurzelbereich. Grund ist eine zu geringe Eintauchtiefe

des Stiftes in das Material. Dieser Fehler lässt sich bei einseitigem Zugang zur Schweißnaht nur schwer erkennen.

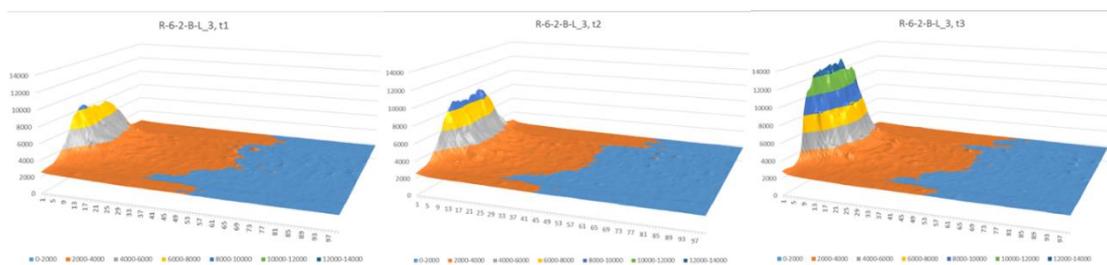
Abb. 7. Darstellung der Intensitäten einer Schweißnaht zu den Zeitpunkten t1, t2 und t3 mit einer Unregelmäßigkeit bei t3

Zur Auswertung von lokalen Unregelmäßigkeiten wie Schlauchporen werden im Schweißprozess die Intensitätsdarstellungen mit einem Zeitverzug Δt von 0,4 s betrachtet. Bei dem angegebenen Vorschub bewegt sich die Naht unter der Thermografiekamera um 4 mm zwischen zwei Messungen. Die Intensitätsdarstellungen einer beispielhaften Schweißung mit einer gezielt verursachten Unregelmäßigkeit bei t3 sind in Abb. 7 dargestellt.

Während die Unterschiede zu den Zeitpunkten t1 und t2 (jeweils i.O.-Nahtbereich) eher gering sind, lässt sich ein Intensitätssprung bei der lokalen Unregelmäßigkeit bei t3 feststellen. Zur einfacheren Darstellung der Änderungen der Intensitäten werden jeweils die Differenzen zweier aufeinander folgender Intensitäten (späterer Zeitpunkt minus früherer Zeitpunkt: $dl = I2 - I1$) gebildet und ausgewertet. So lassen sich Änderungen der Intensitäten am übersichtlichsten darstellen. Die Änderungen der Intensitätswerte aus Abb. 7 sind in Abb. 8 dargestellt.

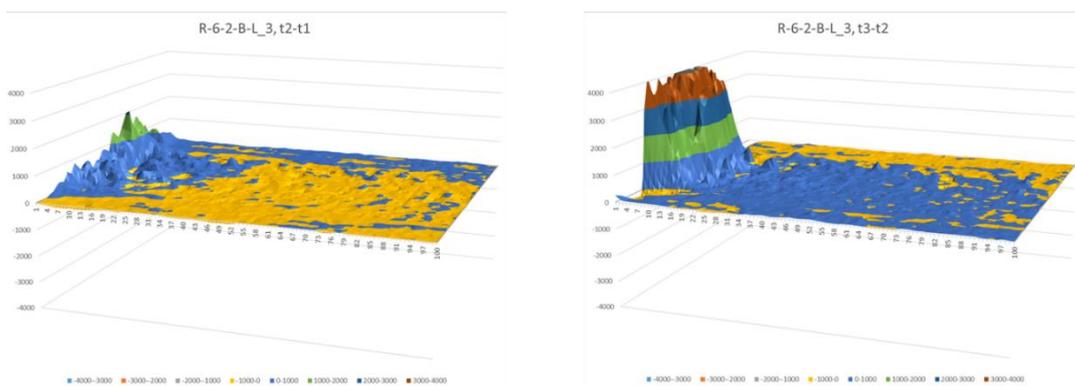
Abb. 8. Darstellung der Intensitätsdifferenzen einer Schweißnaht zwischen den Zeitpunkten t2 – t1 (links) und t3 – t2 (rechts)

Die Intensitätsdifferenz zwischen dem Zeitpunkt $t_2 - t_1$ zeigt geringe Werte, die um den Wert 0 schwanken. Lediglich im linken Bereich gibt es nennenswerte Schwankungen, die allerdings sehr an die Standardabweichung erinnern. Währenddessen lässt sich in der Differenzdarstellung zwischen dem Zeitpunkt $t_3 - t_2$ aufgrund der eingebrachten Inhomogenität eine starke Intensitätsdifferenz feststellen.

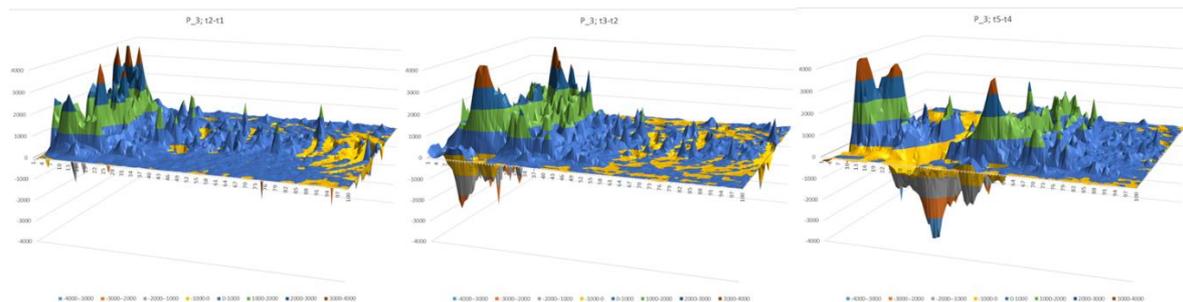
Abb. 9. Darstellung der Intensitätsdifferenzen der lokalen Unregelmäßigkeit durch Papiereinschluss zu den Zeitpunkten $t_2 - t_1$ (links), $t_3 - t_2$ (mittig) und $t_5 - t_4$ (rechts)

In der vorliegenden Messung ist eine lokale Unregelmäßigkeit aufgrund von Papiereinschluss auf einer Länge von 5 mm erzeugt worden. Wie an den einzelnen Intensitätsspitzen im rechten Bereich in Abb. 9 links zu entnehmen ist, hat die Naht schon vor der Inhomogenität eine leicht raue Oberfläche, die an den Intensitätsspitzen erkannt werden können. Zum Zeitpunkt t_2 ist erstmals die durch die Inhomogenität hervorgerufene Schwankung der Intensitätswerte erkennbar. Die folgenden Darstellung $t_3 - t_2$ und $t_5 - t_4$ (Abb. 9) visualisieren das Durchlaufen der Unregelmäßigkeit durch den Messbereich der Thermografiekamera. In Abb. 10 ist das zum Zeitpunkt t_4 entstandene Thermogramm sowie die Aufnahme der entstandenen Naht zu sehen.

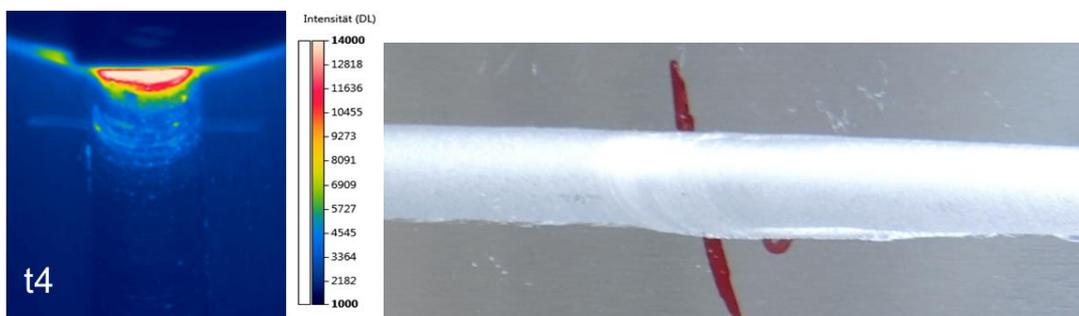
Abb. 10. Thermogramm (links) der lokalen Unregelmäßigkeit durch Papiereinschluss zu dem Zeitpunkt t_4 und Abbildung der resultierenden Schweißnaht (rechts)

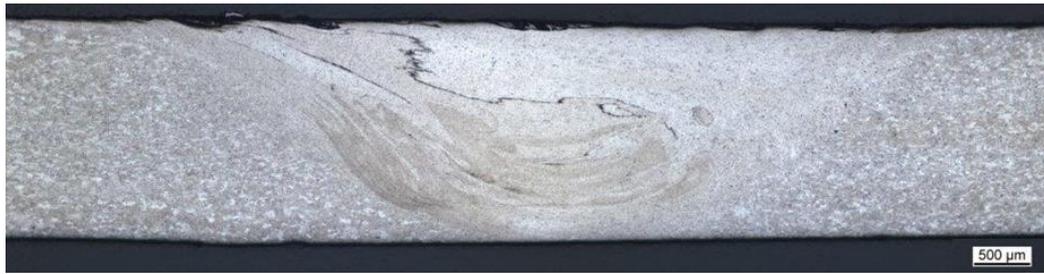
Abb. 11. Querschliff durch den Bereich mit der lokalen Unregelmäßigkeit Papiereinschluss

Zum Nachweis des tatsächlichen Unregelmäßigkeiten sind Querschliffe von der Schweißnaht angefertigt worden. Wie Abb. 11 zu entnehmen ist, hat das eingebrachte Papier die Materialdurchmischung behindert. Papierteilchen sind in die Naht verrührt worden und als durchgezogene schwarze Linie im oberen Bereich der Naht sichtbar. Teile des Papiers sind abgerissen und mit in die Naht verrührt worden. Eine einer i.O.-Naht üblichen Ausbildung der Rührzone hat nicht stattgefunden.

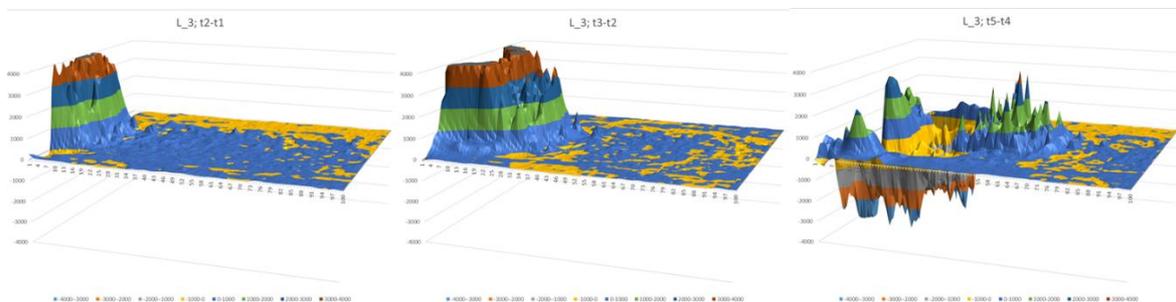
Abb. 12. Darstellung der Intensitätsdifferenzen der lokalen Unregelmäßigkeit durch wurzelseitige Bohrungen im Material zu den Zeitpunkten $t_2 - t_1$ (links), $t_3 - t_2$ (mittig) und $t_5 - t_4$ (rechts)

Durch eine 1 mm tiefe wurzelseitige Bohrung (\varnothing 4,5 mm) im Fügeblech ist dem Schweißprozess vorab Material entnommen worden. Die Schweißnaht, als Blindnaht ausgeführt, ist direkt mittig über die Bohrung gesetzt worden. Wie Abb. 12 links zu entnehmen ist, schwanken die Intensitätsdifferenzen vor der Inhomogenität fast nahezu um den Wert 0. Beim Auftauchen der Inhomogenität ist im linken Bereich der Darstellung ein plötzlicher Intensitätswertanstieg zu erkennen. Anhand diesem lässt sich das Aufkommen von einer Inhomogenität erkennen, sowie die Position, Lage und Größe ableiten. In Abb. 13 ist das zum Zeitpunkt t_5 entstandene Thermogramm sowie die Aufnahme der entstandenen Naht zu sehen. Bis auf eine leichte Gradbildung lässt sich die darunterliegende Inhomogenität durch Sichtprüfung nur schwer erkennen.

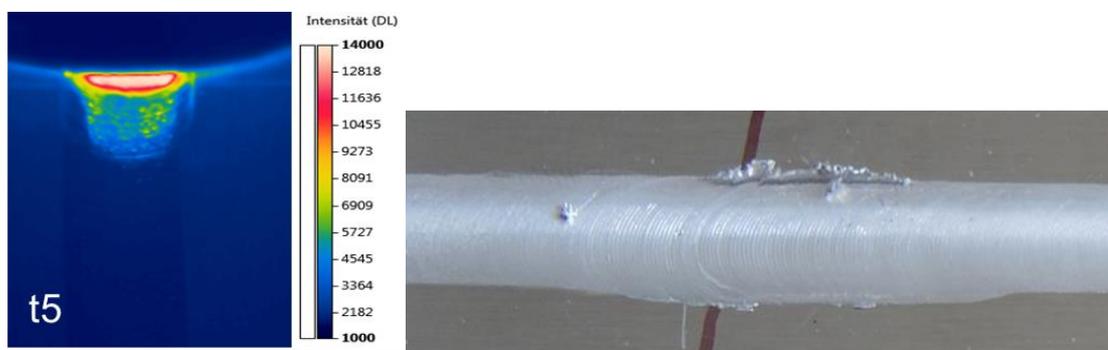
Abb. 13. Thermogramm (links) der lokalen Unregelmäßigkeit durch wurzelseitige Bohrungen im Material zu dem Zeitpunkt t_5 und Abbildung der resultierenden Schweißnaht (rechts)

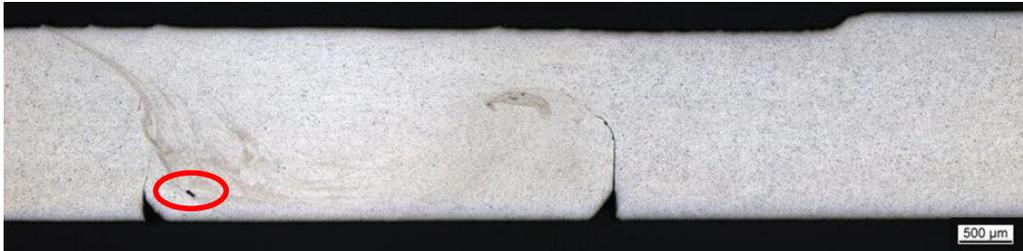
Abb. 14. Querschliff durch den Bereich mit der lokalen Unregelmäßigkeit wurzelseitige Bohrungen, Schlauchpore rot umrandet

Der Nachweis der detektierten Unregelmäßigkeit ist über Querschliffe von der Schweißnaht erreicht worden. In Abb. 14 ist eine Schlauchpore sichtbar. Diese ist allerdings

zu klein und liegt zu tief in der Naht, um an der Oberfläche eine Intensitätsschwankung zu erzeugen und die Messergebnisse zu erklären. Beim Auffüllen der Bohrung entstanden an der Mantelfläche der Bohrung Bindefehler, die einen veränderten Temperaturabfluss und somit Änderungen bei den Intensitäten zur Folge haben. Die Entstehung der Rührzone ist durch die Bindefehler zudem leicht gestört.

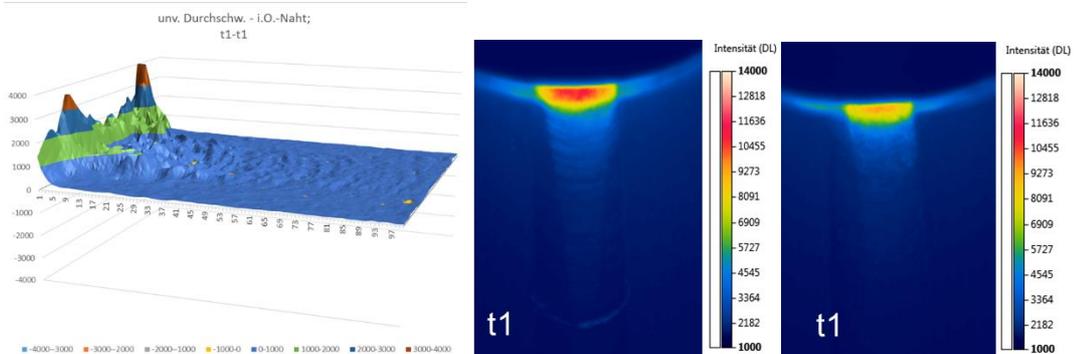
Abb. 15. Darstellung der Intensitätsdifferenzen zwischen unvollständiger Durchschweißung und der i.O.-Naht zum Zeitpunkt t_1 (links), Thermogramme der Naht mit unvollständiger Durchschweißung (mittig) und der i.O.-Naht (rechts) zum selben Zeitpunkt t_1

Da globale Unregelmäßigkeiten, also Unregelmäßigkeiten, die sich durch die gesamte Schweißnaht ziehen, eine leicht veränderte Prozesstemperatur zur Folge haben, lassen sich diese nicht im Differenzenbild erkennen. Eine eindeutige thermische Detektion ist nicht möglich. Um trotzdem eine unvollständige Durchschweißung zu erkennen, sind die Intensitätswerte zu einem festen Zeitpunkt t_1 mit den Intensitätswerten einer i.O.-Referenznaht zum selben Zeitpunkt t_1 verglichen worden. Die Intensitätswerte der Referenznaht sind von denen der fehlerbehafteten Naht abgezogen worden. Die Darstellung der Intensitätsdifferenzen sowie die Thermogramme der Naht mit unvollständiger Durchschweißung und der i.O.-Naht zum selben Zeitpunkt t_1 sind Abb. 15 zu entnehmen.

Den Intensitätsdifferenzen zwischen unvollständiger Durchschweißung und der i.O.-Naht ist zu entnehmen, dass die Werte nicht, wie bei lokalen Unregelmäßigkeiten, um 0 schwanken, sondern einen positiven, wenn auch kleinen Wert aufweisen. Daraus lässt sich ableiten, dass die Wärme, die in der modifizierten Schweißnaht erzeugt wird, aufgrund der verringerten Anbindungsfläche schlechter abfließen kann und sich über die Schweißnaht leicht höhere Intensitätswerte messen lassen.

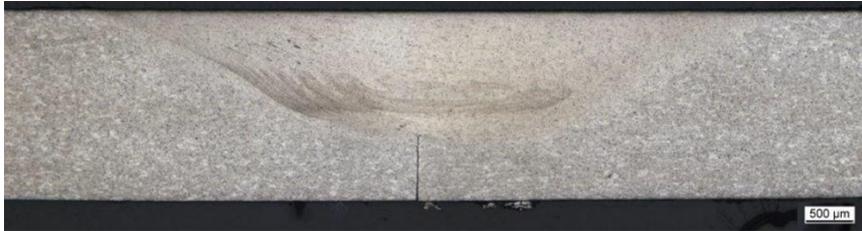
Abb. 16. Querschliff der Naht mit unvollständiger Durchschweißung

In Abb. 16 ist der Querschliff der Naht mit unvollständiger Durchschweißung dargestellt. Die unvollständige Durchschweißung ist eindeutig erkennbar. Diese lässt sich durch durchgängig positive Intensitätsdifferenzen beim Vergleich mit der i.O.-Naht detektieren.
