# Die Anwendung von ZFP-Methoden im Spannungsfeld von Normforderungen.

Gerhard HECK<sup>1</sup>, Friedrich GREIMEL<sup>2</sup>

<sup>1</sup> Ingenieurbüro für Werkstofftechnik Zivilingenieur für Hüttenwesen, Weiz

<sup>2</sup> Andritz Hydro GmbH, Weiz, Österreich

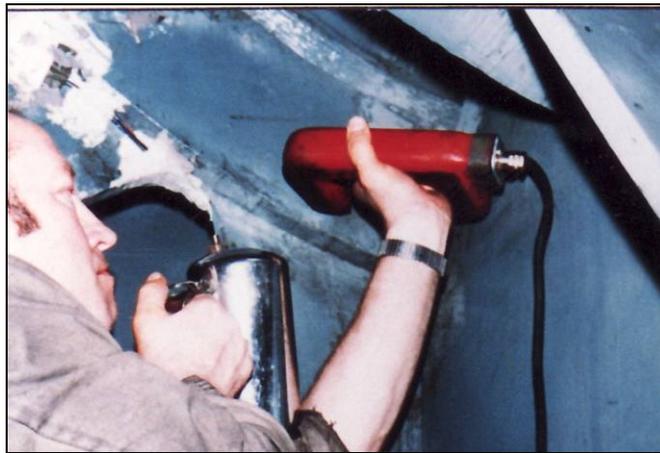
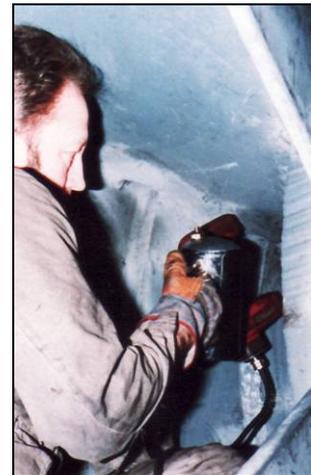
Im Zuge von Revisionen ist oft unter sehr beengten Platzverhältnissen (Abb. 13) eine Vielzahl von Schweißnahtmetern zu prüfen. Alle diese Nähte müssten vor der Prüfung durch Beizen von den Lackschichten entfernt werden. Dieser Aufwand, verbunden mit extremer Geruchsbelästigung in den engen Platzverhältnissen und anschließendem Anbringen eines neuen Anstriches, sollte dort vermieden werden, wo es technisch vertretbar ist.

**Abb. 13:** Beengte Platzverhältnisse im Inneren eines Generatorrotors
