Röntgen-Mikrotomografie, Ultraschall und Thermographie für die Charakterisierung von Defekten in GFK- und CFK-Verbundwerkstoffen und -Elementen

Andreas J. BRUNNER, Iwan JERJEN ^{*}, Mathieu PLAMONDON, Roman FURRER, Jürg NEUENSCHWANDER

Empa, Eidgenössische Materialprüfungs- und Forschungsanstalt,
Überlandstrasse 129, CH-8600 Dübendorf, Schweiz

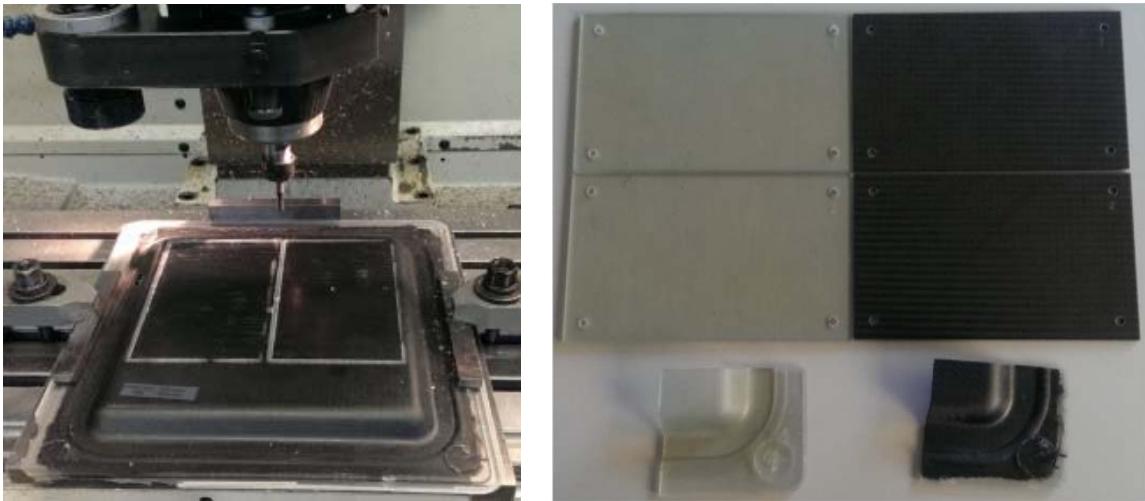
Abb. 1. Fotos der Prüfmuster: (links) Herstellung aus den Laminelementen am Beispiel CFK, (rechts) ebene Platten und komplexe Eckstücke aus GFK und CFK.

Die GFK- und CFK-Bauteile, aus denen die Prüfkörper für die vergleichende Untersuchung der ZfP-Verfahren entnommen wurden, sind in Abb. 1 dargestellt. Neben ebenen Platten wurden auch Prüfkörper aus den Ecken bzw. Kanten der Bauteile entnommen, um den Einfluss der Geometrie und der möglichen Einflüsse aus der Herstellung der Bauteile (z.B. Variation der Wandstärke bzw. der Faserorientierung, Porosität in der Matrix) zu erfassen.

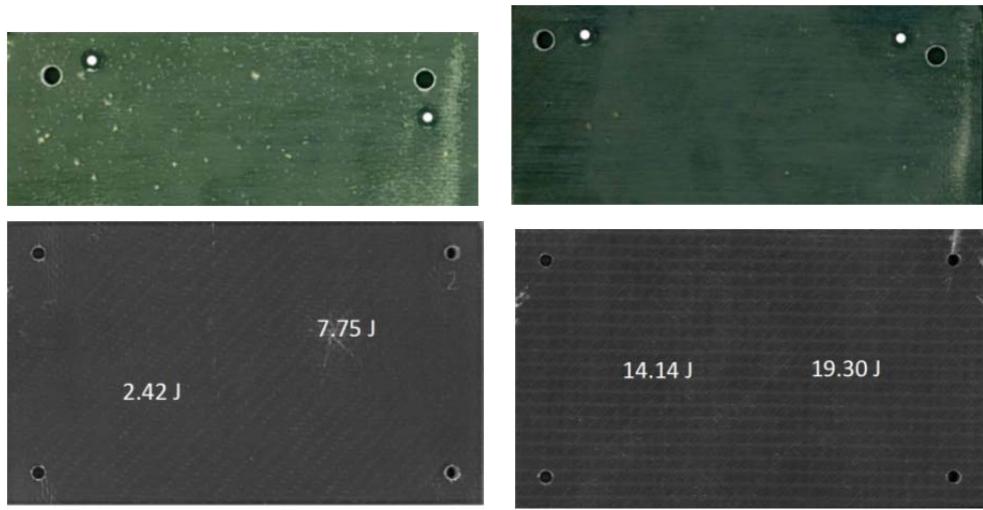
Abb. 2. Visuelle Inspektion der GFK-Platten (oben) vor der Schädigung zeigt erkennbare Einschlüsse bzw. Inhomogenitäten aus der Herstellung (es wird nur ein Teil der Platten gezeigt), die Schädigung nach Schlageneinwirkung wird an je einem Beispiel gezeigt: (unten links) GFK und (unten rechts) CFK, Position und Schlag-Energien sind angegeben. Zudem wurden 4 Löcher eingebracht, für die Orientierung der Bilder.

Ausgewählte Bilder der Prüfkörper vor bzw. nach der Schlagbeanspruchung sind in Abb. 2 dargestellt. Je nach Schlagenergie ist die Wirkung auf den Faserverbundwerkstoff bereits von Auge deutlich feststellbar. Für die langfristige Nutzung von GFK- oder CFK-Strukturen sind jedoch die kaum sichtbaren Schlagdefekte (Englisch: barely visible impact damage), die an der Oberfläche visuell nicht erkennbar sind, im Innern des Faserverbundwerkstoffes aber zu größeren Delaminationen oder ausgedehnter Rissbildung führen, entscheidend [27,28]. Die Entwicklung entsprechender ZfP-Methoden für den Nachweis solcher Schlagschäden ist immer noch ein aktuelles Forschungsgebiet.

Die visuelle Inspektion der GFK-Platten zeigt, dass diese in unterschiedlichem Maß Einschlüsse oder Inhomogenitäten enthalten. Bei CFK-Platten kann nur die Oberfläche visuell geprüft werden. Einschlüsse oder Porosität können in diesem Fall mit Röntgenverfahren nachgewiesen werden, sofern diese genügend Auflösung aufweisen.

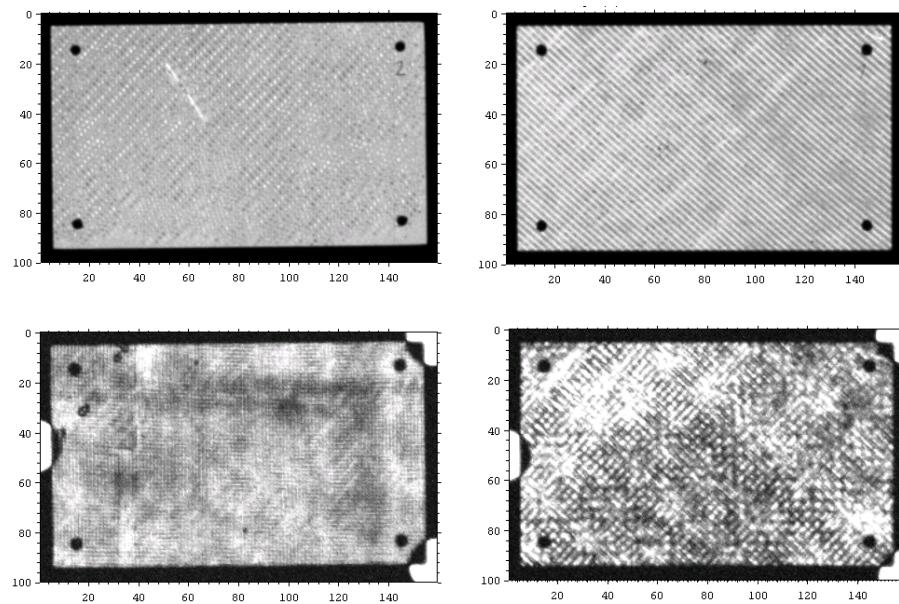
Abb. 3. UT C-Scan Platten: links GFK, rechts CFK; oben: Oberflächenecho; unten Spiegelecho (vor Schlageneinwirkung)

Ausgewählte Bilder der Ultraschallprüfung (C-Scan) der GFK- und CFK-Platten vor der Schädigung sind in Abb. 3 dargestellt. Bei der GFK Platte sind vorbestehende Strukturen erkennbar: linienförmige Anzeige in Oberflächenbild und rundliche Anzeigen bei Spiegelecho (gegen Rückseite offene Lunker). Bei den Spiegelbildechos sind außen die drei Unterlagscheiben sichtbar. Der Vergleich mit denselben Platten nach Schädigung basiert auf den Spiegelechos-Bildern (Abb. 4). Bei der GFK Platte ist nur am Ort der 7.75 J

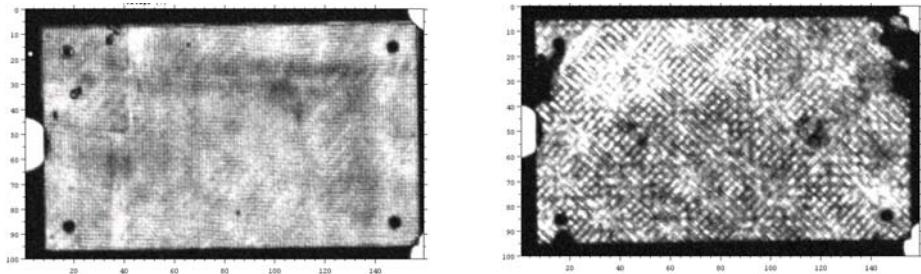
Abb. 4. UT C-Scan Platten (Spiegelecho): links: GFK; rechts: CFK (nach Schlageneinwirkung)

Impakts eine leichte Reduktion der Amplitude sichtbar. Bei der CFK Platte sind beide Impaktstellen (knapp) sichtbar; dafür sind aber am Rand, wo die Platte beim Impakt-Experiment aufgelegen hat, markante Amplitudenreduktionen sichtbar, welche auf Delaminationen hinweisen.

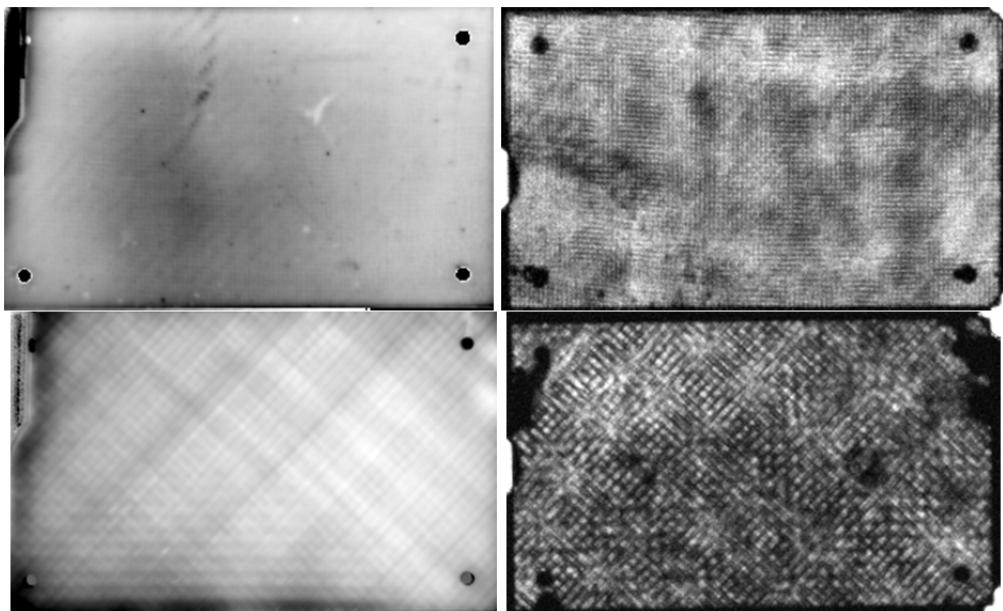
Abb. 5. Vergleich von Lock-in Thermografie (links) und Ultraschall C-Scan (rechts) einer GFK-Platte (oben) und einer CFK-Platte (unten) jeweils nach Schlageneinwirkung.

Abb. 5 zeigt Bilder einer GFK-Platte bzw. einer CFK-Platte nach Schädigung, jeweils im Vergleich mit dem entsprechenden Ultraschall C-Scan. Der Nachweis der Schlagschäden in der GFK-Platte ist mit Thermografie deutlich besser als mit Ultraschall. Bei der CFK.-Platte ist dies umgekehrt, dort liefert TT keinen klaren Hinweis auf die Schädigung.

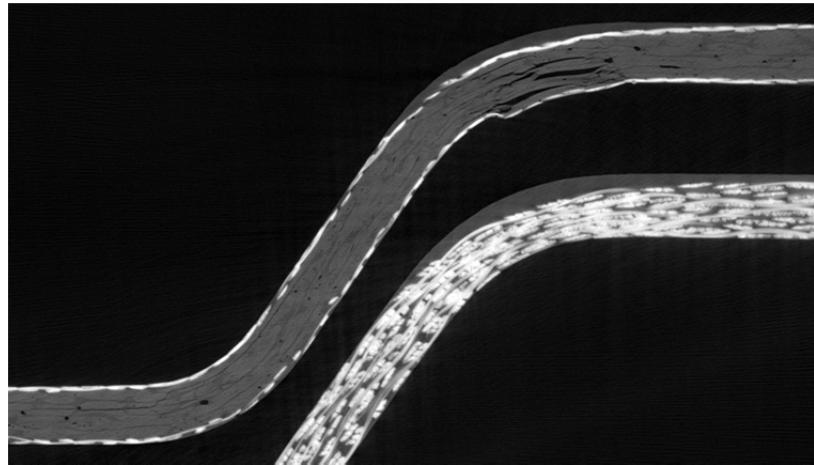
Abb. 6. Röntgen CT-Bilder CFK-Eckteil (oben) und GFK-Eckteil (unten) nach Schlagbeanspruchung im direkten Vergleich, im CFK sind Deformation und Delaminationen erkennbar, die Delaminationen verlaufen im linken Bildteil bis in die Ebene des Bauteils, beim GFK sind keine entsprechenden Schäden erkennbar.

Abb. 6 zeigt nun Beispiele der Röntgen-Computertomografie an Eckteilen, die aus den GFK- bzw. CFK-Bauteilen geschnitten wurden (vgl. Abb. 1). Die im Vergleich zu den Platten komplexere Geometrie hatte z.B. im Ultraschall eine Untersuchung verunmöglicht. Im Schnittbild der Röntgentomografie sind beim CFK-Eckteil mögliche Defekte zu sehen, einerseits Porosität (schwarze Punkte/Flecken) und andererseits Matrixrisse (dunkle Linien zwischen den Fasern). Ob diese eindeutig und im hier festgestellten Ausmaß nur auf die Schlageneinwirkung zurückzuführen sind, ist nicht klar. Durch die Formgebung der Eckteile können während der Herstellung innere Spannungen und Deformationen auftreten, die auch ohne äußere Einwirkung zu Rissbildung oder Entstehung von Delaminationen führen. Bei der CFK-Probe lassen sich im Phasenbild der Lock-in Thermografie die Matrixrisse nachweisen (Abb. 7). Beim GFK-Eckteil ergibt die Röntgentomografie keinen Hinweis auf Delaminationen oder Matrixrisse, obwohl diese visuell klar erkennbar sind (Abb. 8).

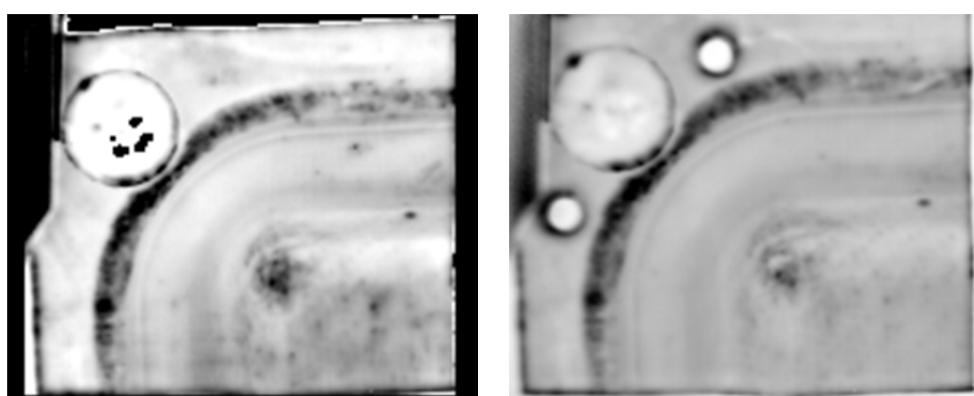
Abb. 8. Visuell erkennbare Schlagschäden an GFK-Eckteilen, die aber im Röntgen-CT (vgl. Abb. 6) nicht nachweisbar sind.
